TRIBUNAL ADMINISTRATIF DE DÉONTOLOGIE POLICIÈRE

DOSSIER : **C-2022-5409-1** (20-1841)

LE 19 JUILLET 2024

DÉCISION

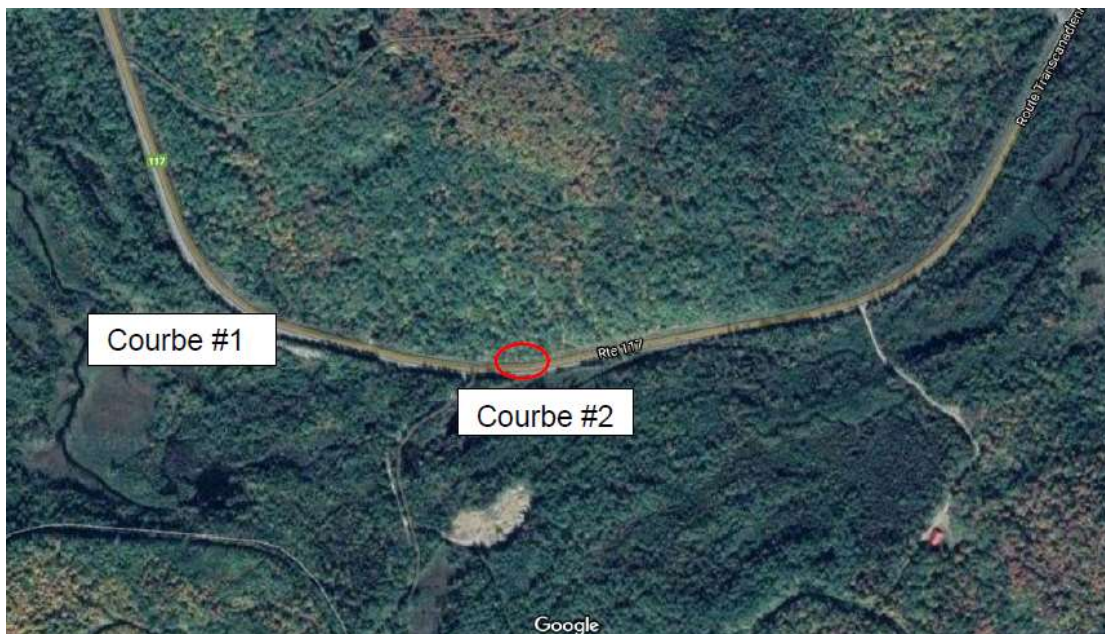
[29] Devant lui, deux autres courbes se dessinent :

[Image tirée de la pièce C-28, en p. 7. Le cercle rouge identifie le lieu de la collision.]

[30] Avant de s'engager dans la courbe #1 (ci-après « la première courbe »), l'agent Caron ralentit. Il s'y engage et la franchit sans heurts. Il accélère jusqu'à environ 130 km/h à 133 km/h.

[31] Devant lui, la courbe #2 s'amorce (ci-après « la seconde courbe »). Il la connaît et il la sait plus douce. Il l'a déjà négociée à des vitesses supérieures et dans diverses conditions. Il ne ralentit donc pas⁹.

[34] À la sortie de la seconde courbe, l'agent Caron sent ses roues arrière « décrocher » de la route. Le derrière de l'autopatrouille glisse vers la droite et le nez, vers la gauche¹². Sentant son autopatrouille glisser dans la voie inverse, il tente de redresser son véhicule.

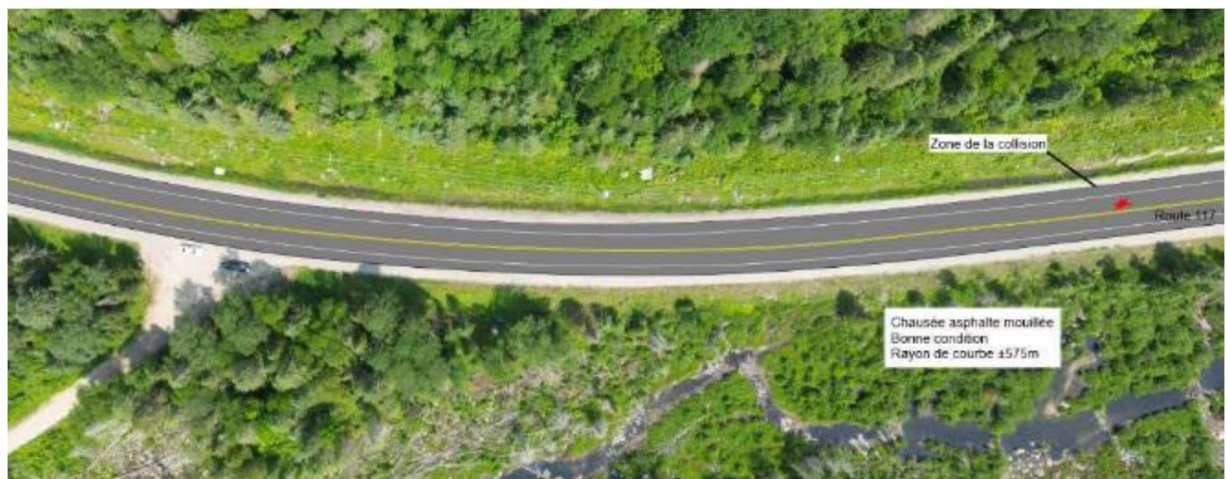
[Image « **Figure #1 – Illustration des lieux** » tirée de la pièce P-4, en p. 4]

[87] L'expert Bellemare mesure le rayon de la courbe où circulait l'autopatrouille à ± 575 m, et capte une image aérienne de la courbe en question :

[88] La seconde courbe où l'agent Caron perd le contrôle est légère, à telle enseigne que l'expert Bellemare calcule qu'elle peut se négocier à plus de 200 km/h sur une chaussée sèche.

[89] Il est d'avis, selon ses calculs, que les conditions d'adhérences avec des pneus à la limite de l'usure sur une chaussée inondée s'apparentent à celles d'une chaussée glacée. Or, dans ces conditions, cette seconde courbe ne pourra se négocier à plus de ± 133 km/h.
